消防用吸管の有圧使用実態 ／耐用年数調査と、点検基準 について

(一社)日本消防ポンプ協会
吸管部会技術委員会

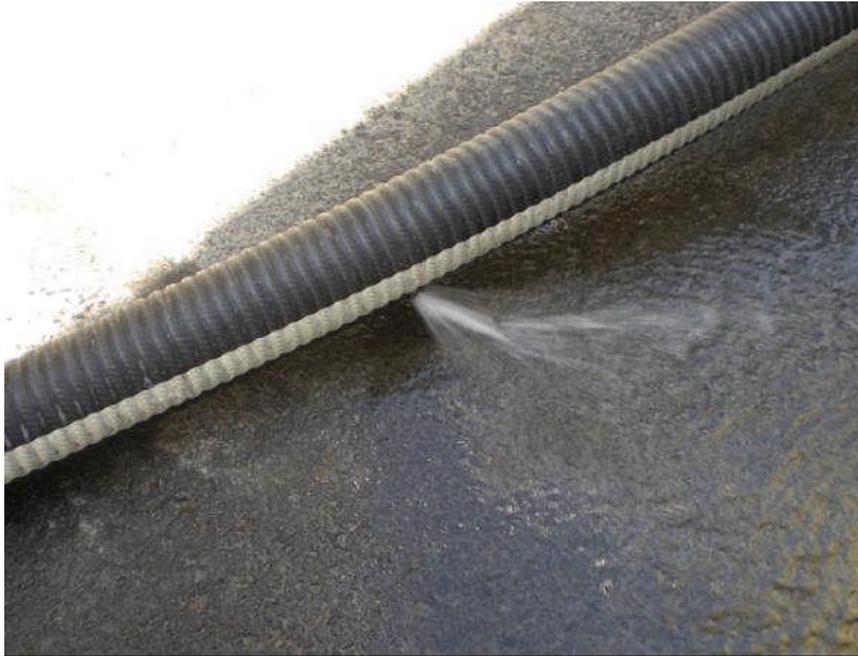
写真3 耐圧／破壊試験時の状況

ピンホール状に破壊

- ・回収吸管について耐圧試験(1.8MPa×5分)で異常がなかったものは、破壊に到るまで昇圧して破壊値を調査した(試験時の状況は写真3～6の通り)。
- ・残存破壊圧力と経過年数の関係を表1の散布図に示す。
- ・経過年数で4つの区分にして、分散分析した結果、危険率1%の検定で有意差があり、経年劣化することが明確になった。信頼度90%での信頼区間を表2に示す。

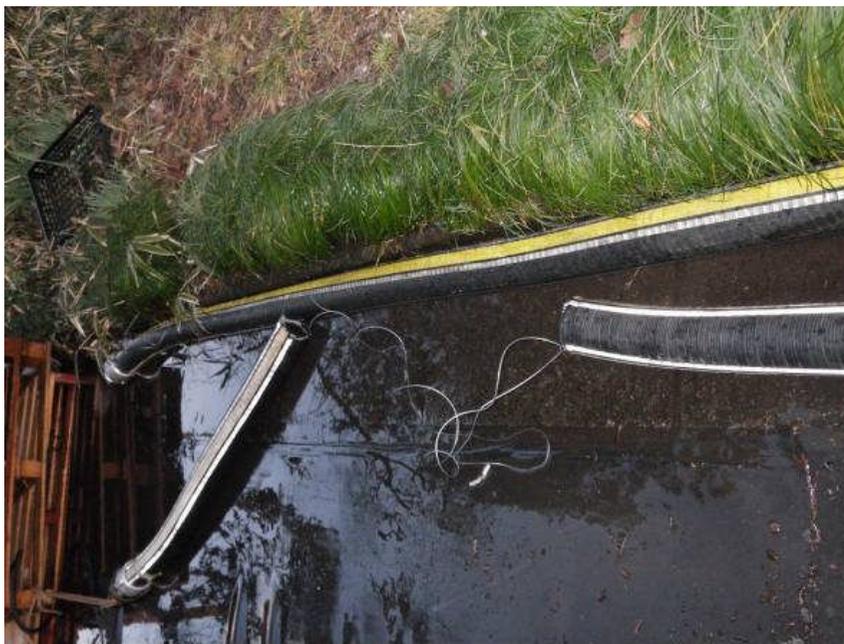
写真5 耐圧／破壊試験時の状況

輪切り状に破壊

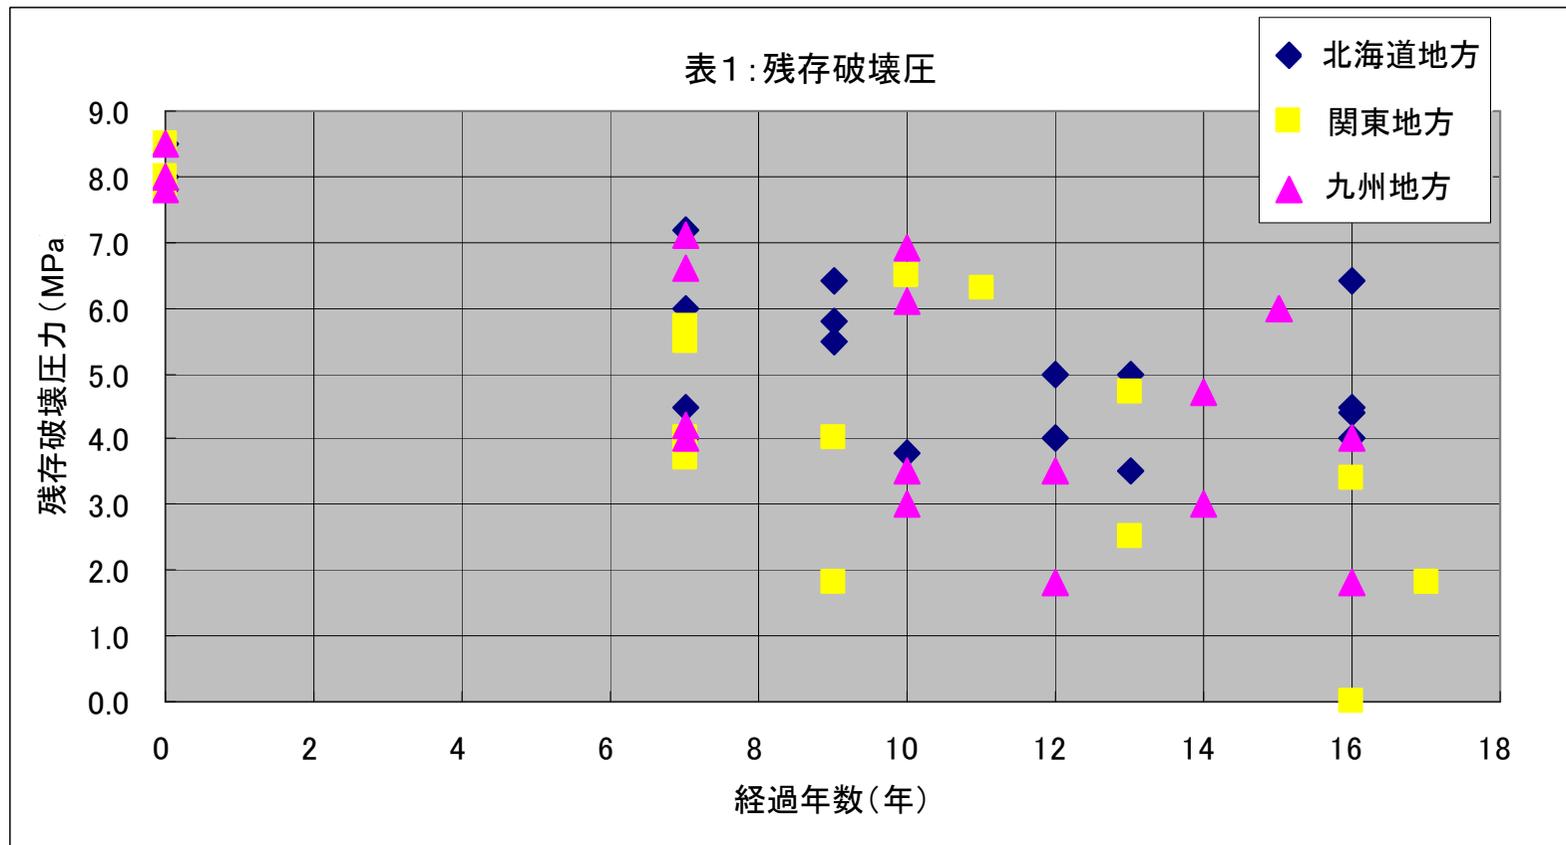
6. (4) 耐圧破壊試験結果①

残存破壊圧力と経過年数の関係

- 統計的には明確になっていないが、表1の散布図から北海道地方で使用されていた吸管は、他の地域で使用されていたものよりも経年劣化が少ないように判断される。
- 表2の信頼区間のグラフの傾きを見ると、10年を超えたあたりから、残存破壊圧力の低下傾向が大きくなっている。

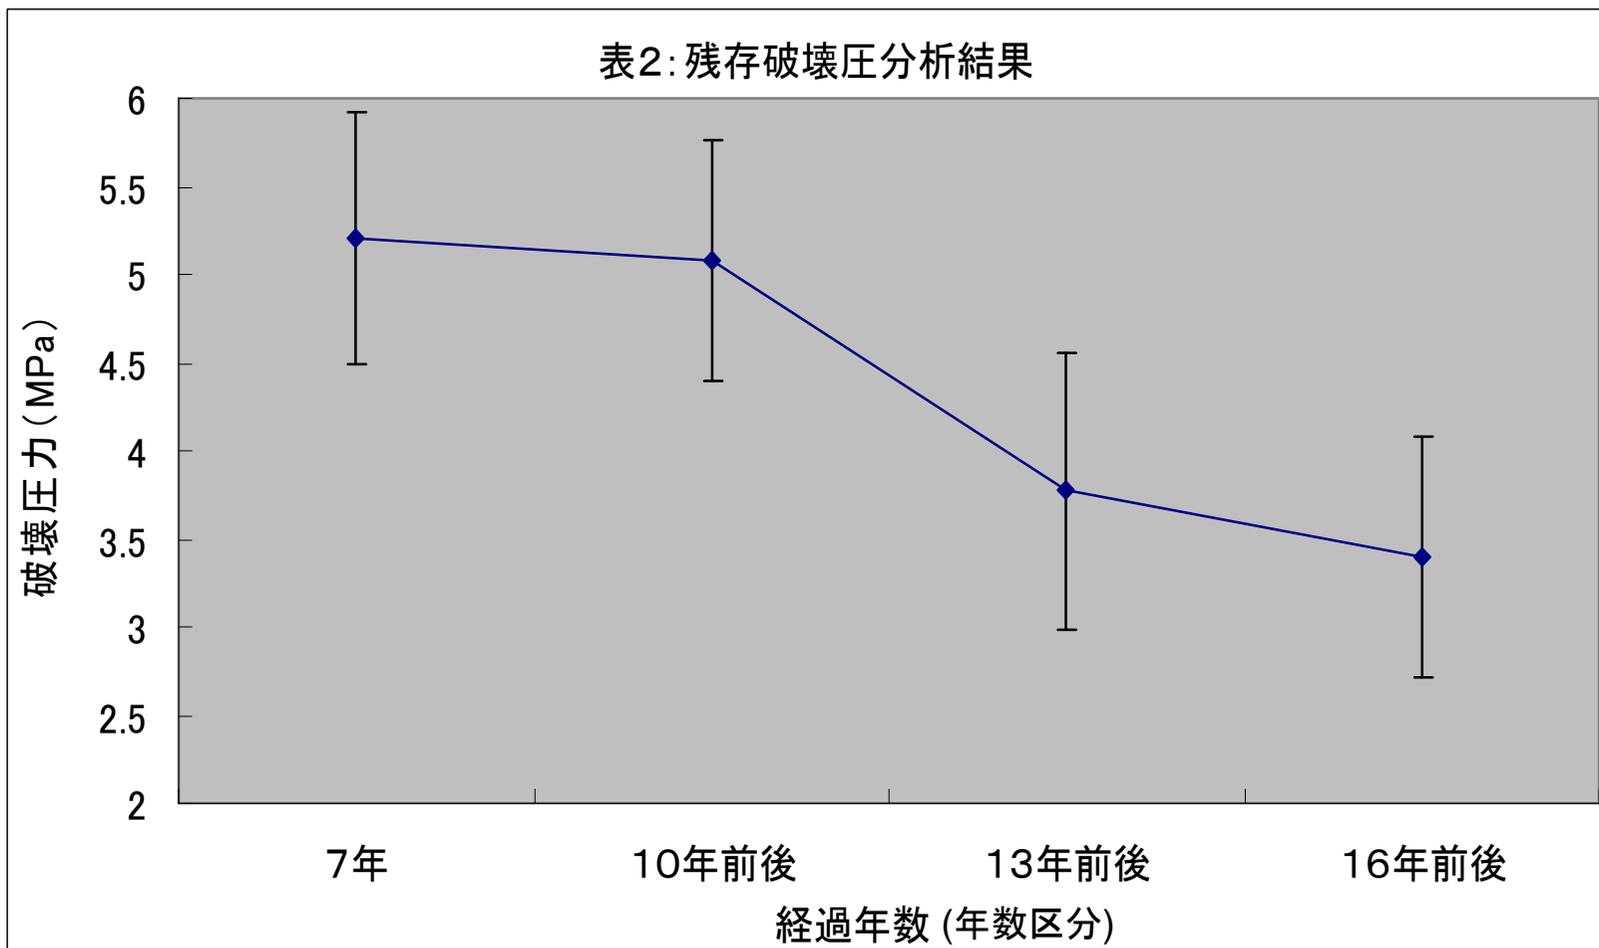
6. (4) 耐圧破壊試験結果②

信頼区間のグラフ(信頼度90%)

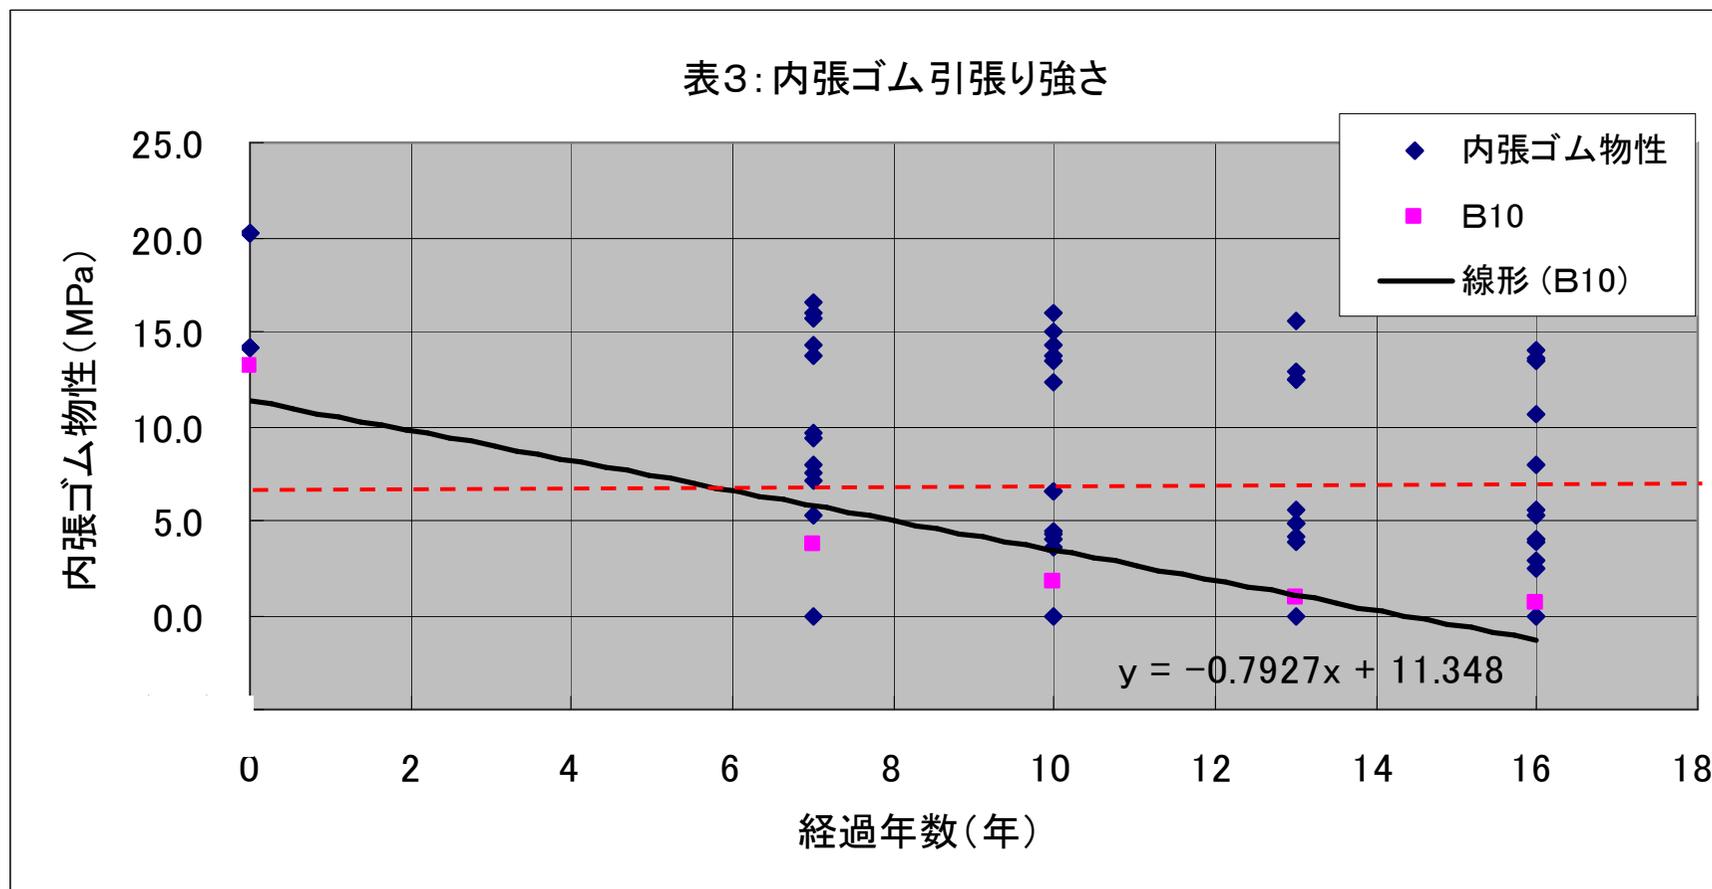
6. (5) 物性試験結果①

B10ポイントと経過年数(区分)との関係

- 各々の経過年数区分の物性値を正規分布と仮定して、各区分の確率10%の下限值をB10ポイントとした。
- B10ポイントの線形近似線と、内張ゴムの省令規格値13MPa(引張り強度)の1/2の6.5MPaとが、経過年数約6年で交差した。
- すなわち、約10%(確率)の消防用吸管において、約6年で内張ゴム引張り強度が省令規格値の1/2に低下していることになる。
